Giftfunde an der A49 sind kein Zufall

Die Giftfunde auf der Trasse der A49 sind kein Zufall und häufen sich:

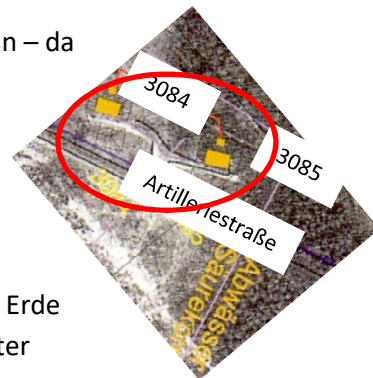
4 Karte aus : Preuss, Eitelberg et al 1991

8) In den Baugruben der knapp nördlich der Artilleriestraße gelegenen gesprengten Gebäude 3084 und 3085 (Bild 4) waren noch **relevante Restkontaminationen** dokumentiert. Diese **durften vor Ort verbleiben**, weil sie unter dem sog. „Sanierungseingriffswert“ liegen, also dem Wert, der eine Sanierung erfordert (50 mg/kg Sprengstoff). Allerdings lagen die Restkontaminationen um das bis zu 1125fache über dem Wert von 0,02 mg/kg Sprengstoff (z. B. Hexyl) der verlagert werden darf. (Bild 3) Dennoch wurde die Erde verlagert.

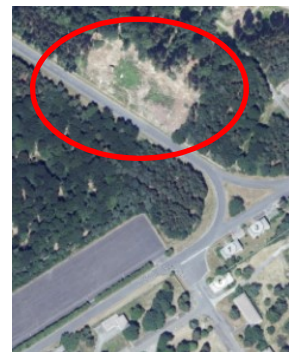
5 Artilleriestraße/ General-Nehring-Straße (Karte aus Gruschu)

10) Laut dem Regierungspräsidium darf nur unbelastete Erde in die Wasserschutzzone II eingebracht werden. Das kann nur durch eine Beprobung sicher gestellt sein. Dennoch wurde die Erde von der **Artilleriestraße** vor der Verlagerung in die Wasserschutzzone II **NICHT** beprobt - obwohl sie aus **nächster Nähe zu den stark kontaminierten ehemaligen, gesprengten Hexa-Packhäusern 3084 und 3085** stammte (Bild 4). Es heißt, die Erde rund um die Artilleriestraße sei „freigemessen“ worden – dabei waren die wichtigen 45 Meter nördlich der Artilleriestraße von dieser Freimessung ausgenommen. Ausgerechnet für diesen Bereich zeigen alte Satellitenaufnahmen fehlenden Bewuchs, der auf starke Kontamination schließen lässt (Bild 5).

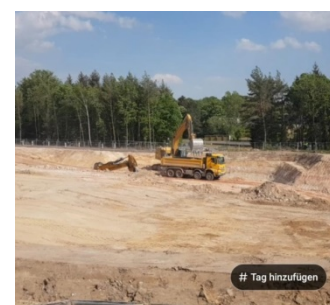
11) Aus den Fuhrscheinlisten (Bild 6) geht hervor, dass **über 11.000 m³ Erde aus der mit Hexyl verseuchten Baugrube an der Artilleriestraße (Bauwerk 3) in den Bereich der Baustelle verlagert wurden, in dem jüngst das giftige PAK gefunden wurde**. Am 11. Mai wurde Erde ausschließlich in diesen Bereich verlagert. Und an diesem Tag ist dokumentiert, dass die Erde genau vor der Artilleriestraße abgebaggert wurde (Bild 7). Damit hätte diese Erde Bestandteil der Nachuntersuchung im Rahmen des Hexylfundes sein müssen.

7 abgerissene Artilleriestraße im Hintergrund zwischen den Bäumen
