Stellungnahme zu den Ausgleichsmaßnahmen

im Zusammenhang mit dem Bau der A49 VKE 40

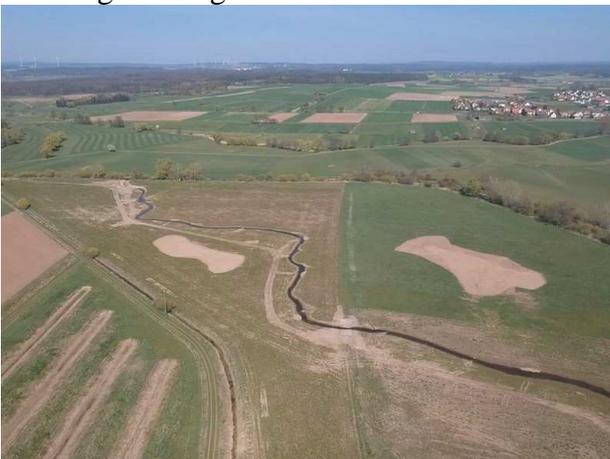
Grundsätzlich ist die fehlende Anbindung der Blänken an die Flutmulde des Lamborn-Baches der entscheidend limitierende Faktor für die Ansiedlung von Vögeln. Der steinharte Boden ist für die Nahrungsfindung sowohl in der Brut als auch in der Rastzeit nicht gegeben.

Ausgetrocknetes Bekassinenloch (Mai 2020).

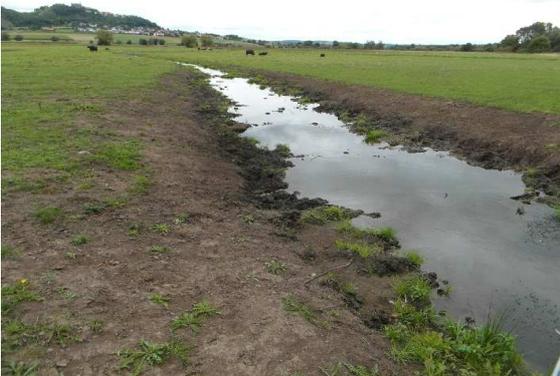
Die geplante Entwicklung von wechselfeuchten bis feuchten Grünlandflächen und Nasswiesenbereichen mit einer ersten Mahd in der Zeit vom 05. bis 15. Juni ist für die Brut der Wiesenbrüter ungeeignet, da sich diese bis in den Juli ausdehnt. Es ist daher wahrscheinlich, dass die Brut vernichtet wird. In Verbindung mit der Maßnahme XI.8 A ist die Entstehung von Nassbereichen weitgehend unmöglich.

Die Flutmulde 1 (Sept.2020).

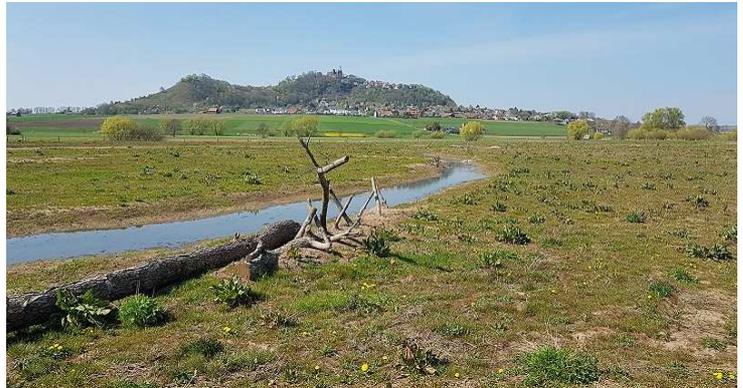
Die Flutmulde 2 (Sept.2020).

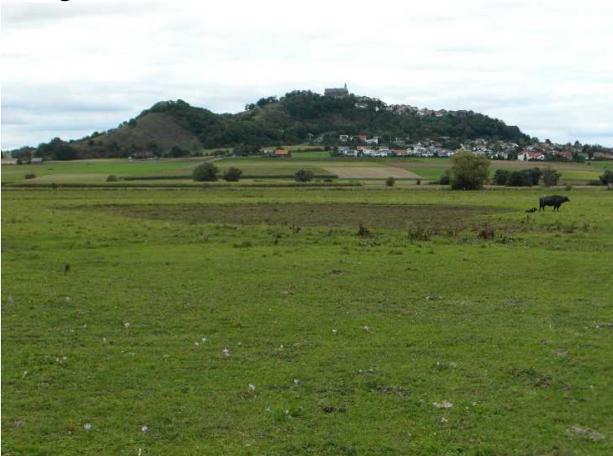
Es erfolgt entgegen dem Plan keine Mahd sondern eine Beweidung. Diese erfolgt mit einer nicht an die örtlichen Verhältnisse angepassten Stückzahl der Tiere. Auf einer Teilfläche ist eine zu hohe (Überbeweidung), auf der zweiten eine wesentlich zu niedrige Intensivität der Beweidung (Unterbeweidung) festzustellen. Beides führt zu einer stark eingeschränkten Eignung als Brut- und Rastgebiet für die Zielarten.

Unterbeweidung (Sept.2020).
